保麗龍杯底破洞檢測

輝榮創研有限公司

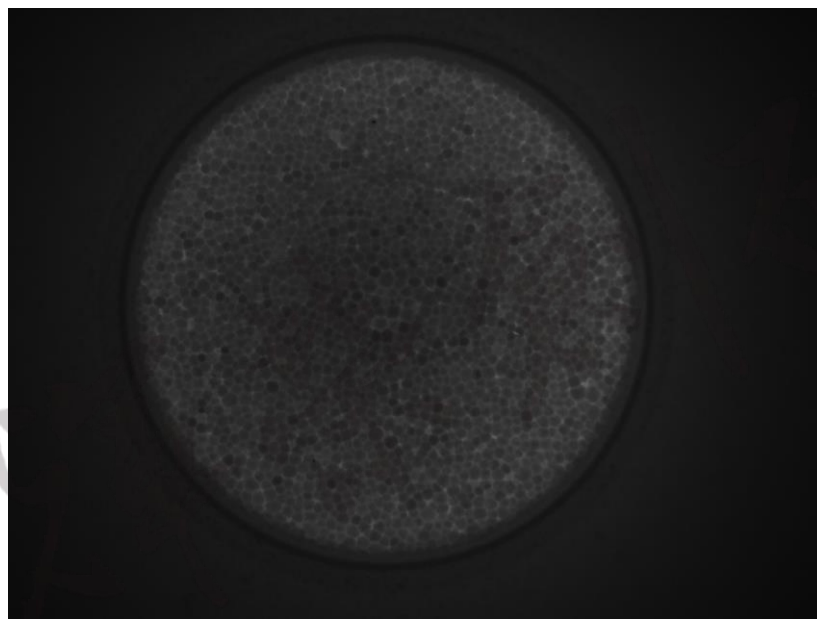
實際檢測結果：OK
