# 機械零組件Oring有無檢測

輝榮創研有限公司

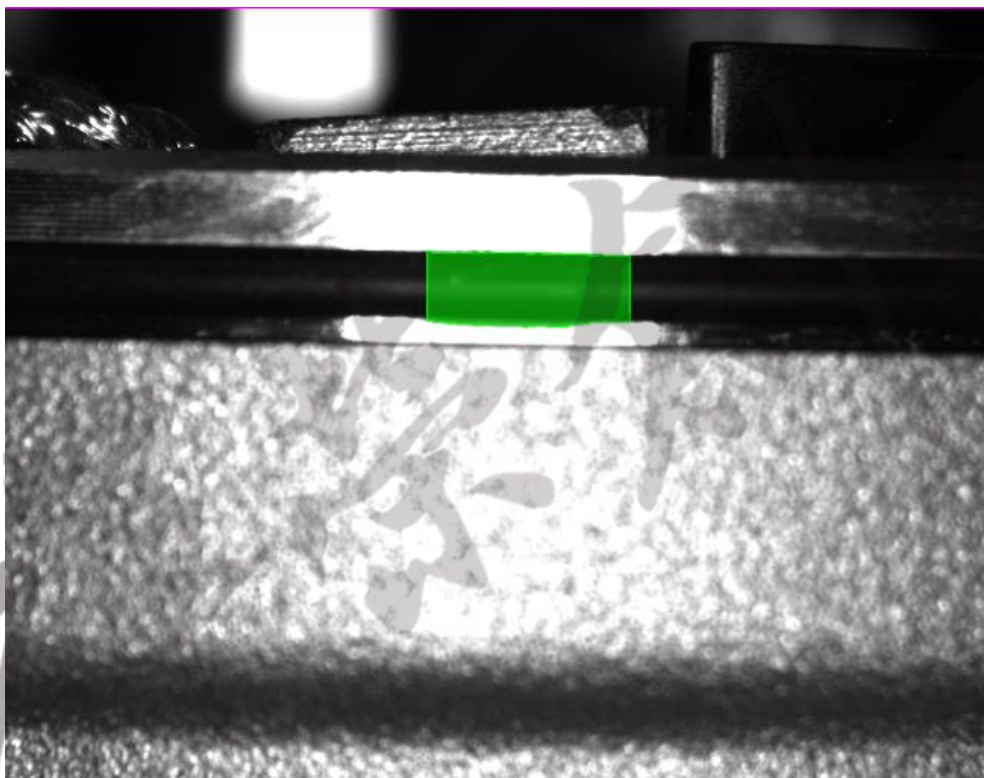
有Oring時會有黑色區塊

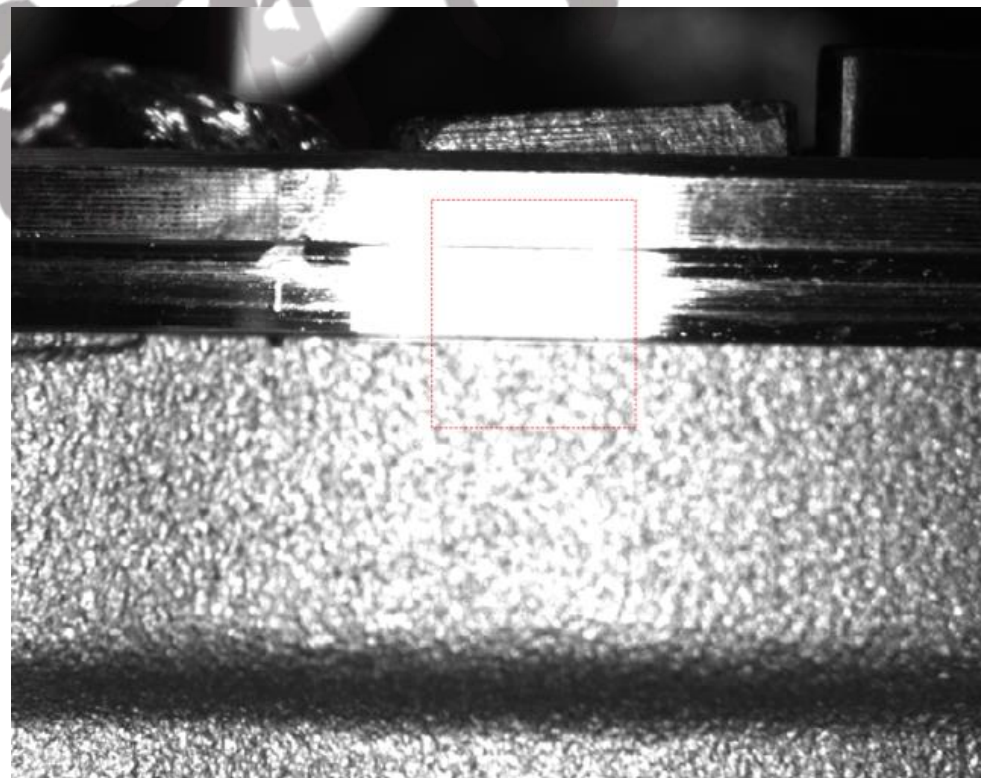
無Oring時不會有黑色區塊
