飲料杯外觀瑕疵檢測

輝榮創研有限公司

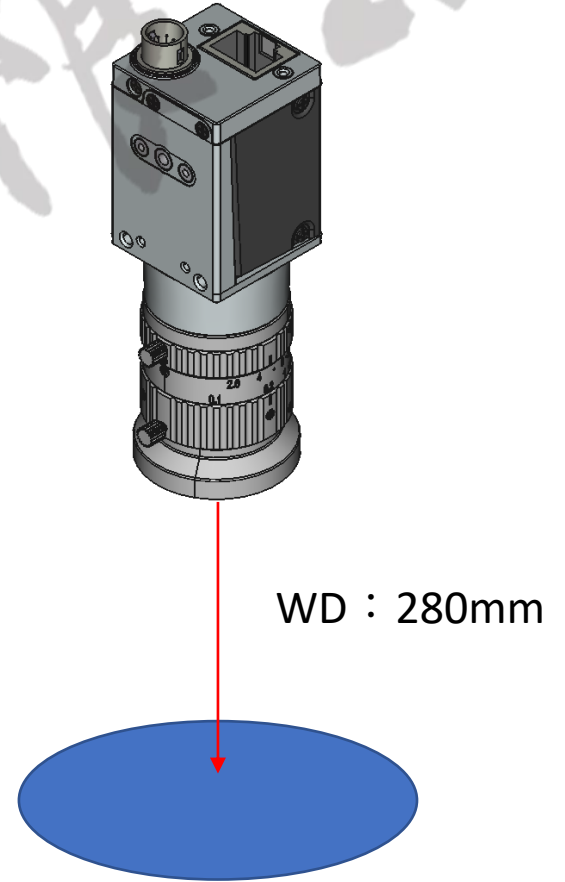
測試環境

硬體配置：

- 相機：
 - 晶片型號：IMX264
 - 快門類型：Global
 - 輸送帶(動態拍攝)需要全局快門
 - 快門速度：4000us
- 鏡頭：HR238-0828
 - 光圈：f2.8
 - 工作距離：280mm
- 光源：特殊光場設計強化飲料杯外輪廓
 - 聯繫我們獲得更多資訊
websales@huirong.com.tw
- 軟體：優化影像處理使檢測更快更準

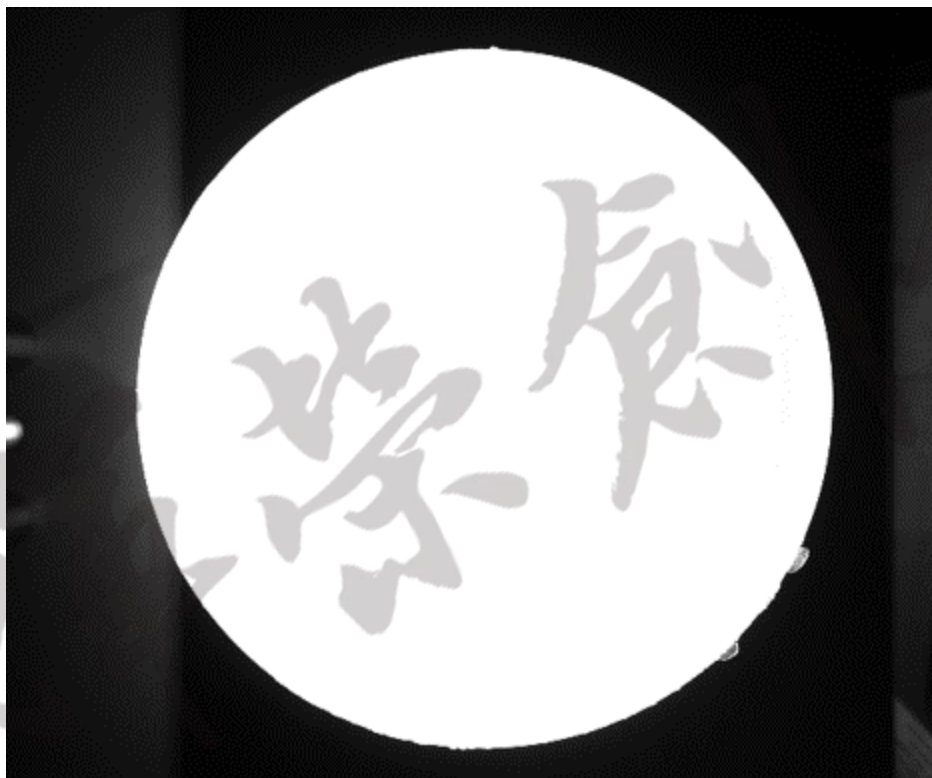
實際檢測結果-杯緣

杯緣毛邊

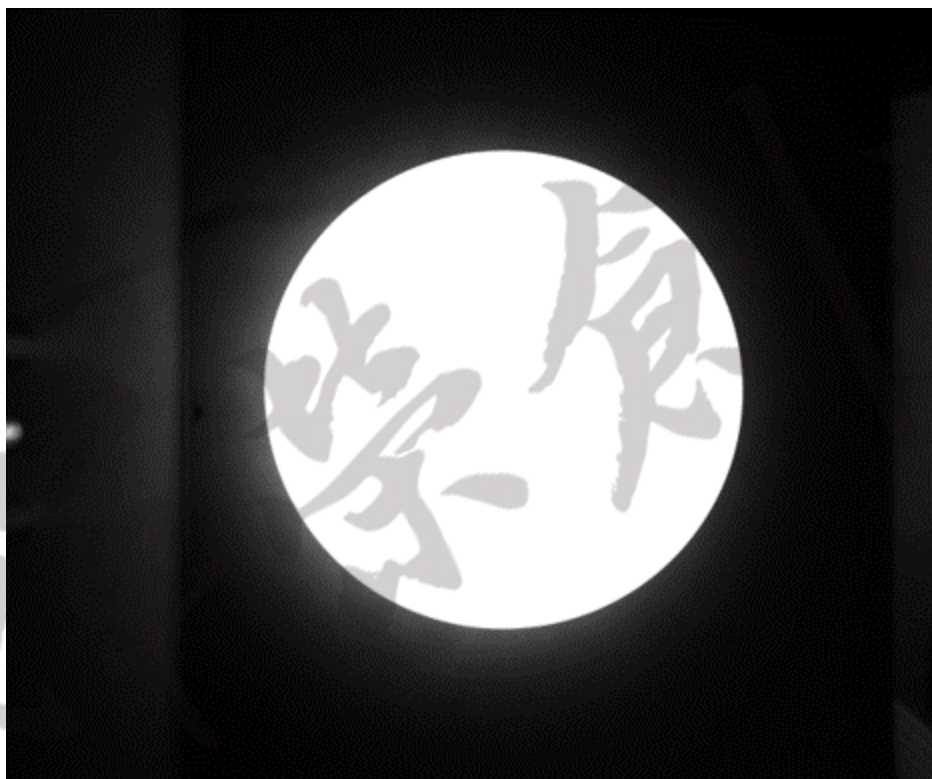
實際檢測結果-杯底

正常杯底

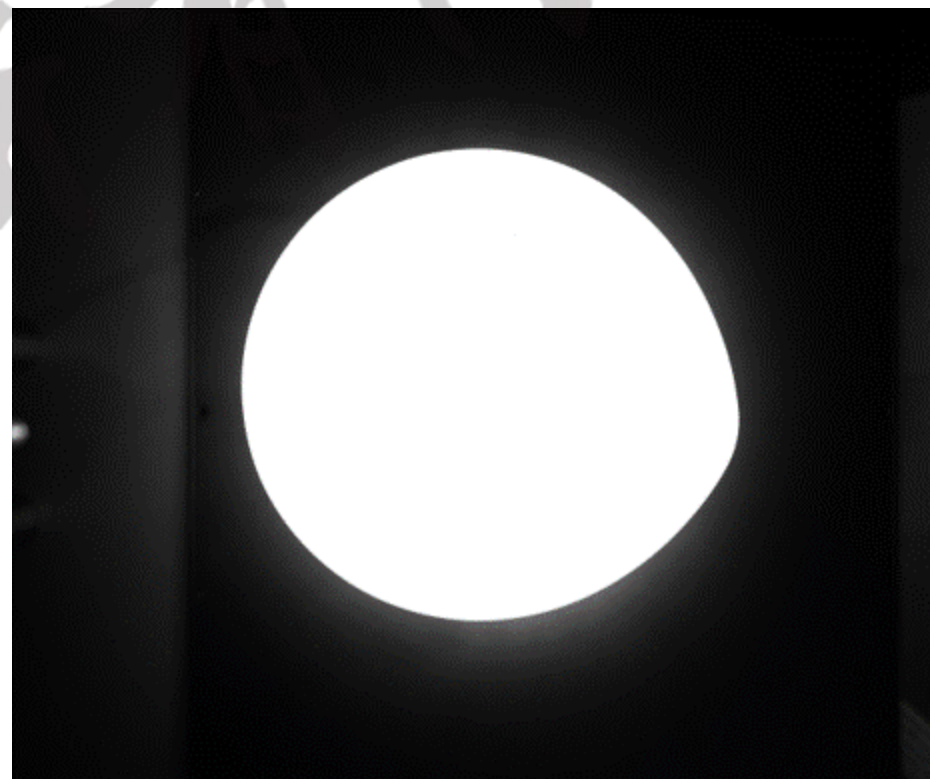
杯底變形
