印刷網板阻塞與破孔

輝榮創研有限公司

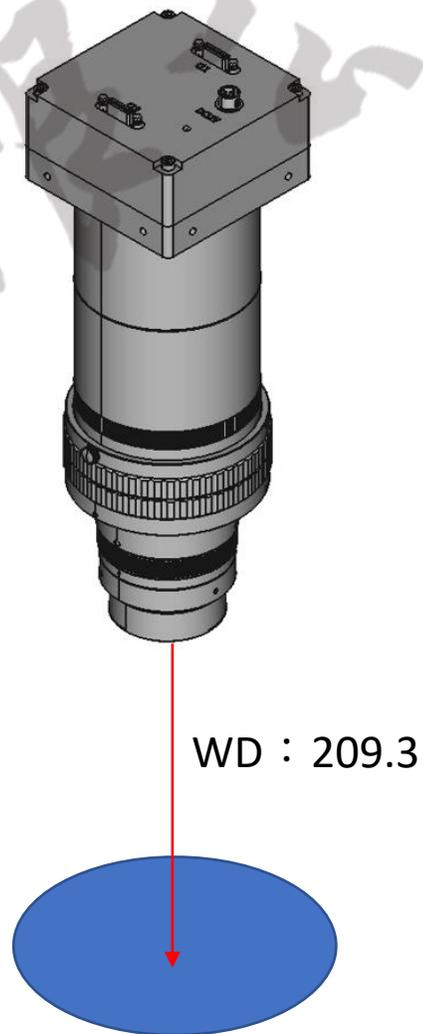
硬體配置

- 相機：PA16KCL-40KM
 - 像元大小：3.5um
 - 晶片解析：16384*1 pixel
 - 鏡頭接口：M72*0.75
 - 最大速度：40kHz
- 鏡頭：LS1675A-VM
 - 鏡頭倍率：0.8X
 - 物方解析：4.375um / pixel
 - 物方視野：71.68mm
 - 工作距離：209.3mm
 - 總物像距：439.4mm
 - 解析能力：160 lp/mm (3.1um)
- 光源：特殊光場設計使瑕疵特徵能穩定呈現
 - 聯繫我們獲得更多資訊 websales@huirong.com.tw
- 軟體：專用客製化軟體
 - 手刷槍刷工單喚醒Recipe及數據統計與匯出

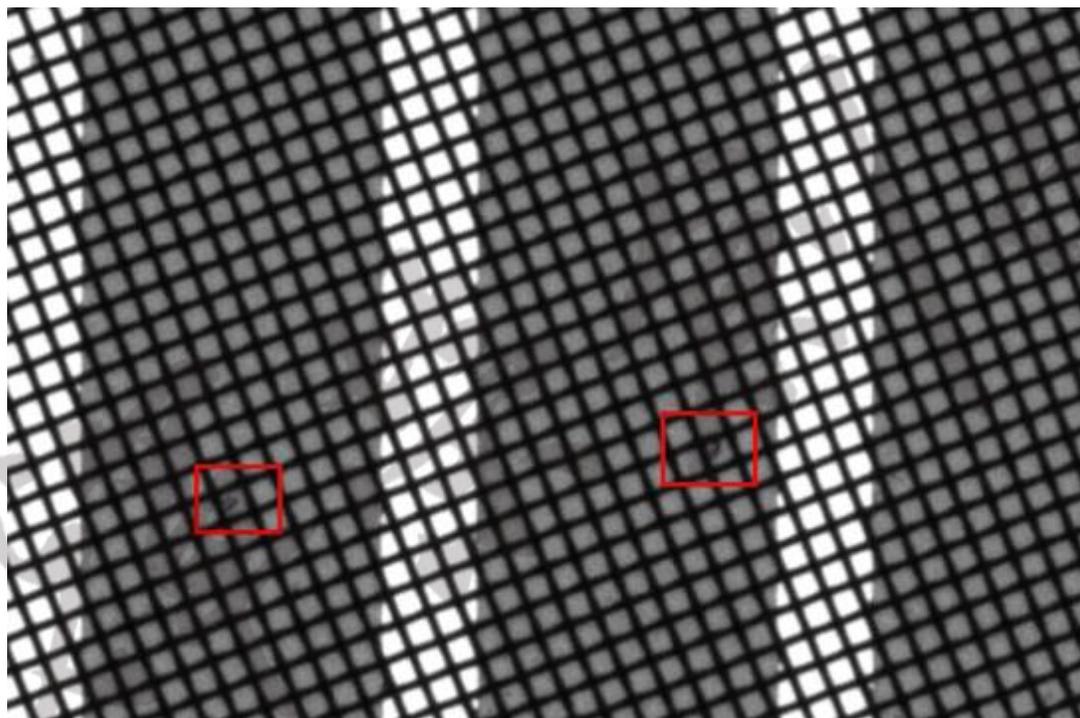
原圖

實際檢測結果

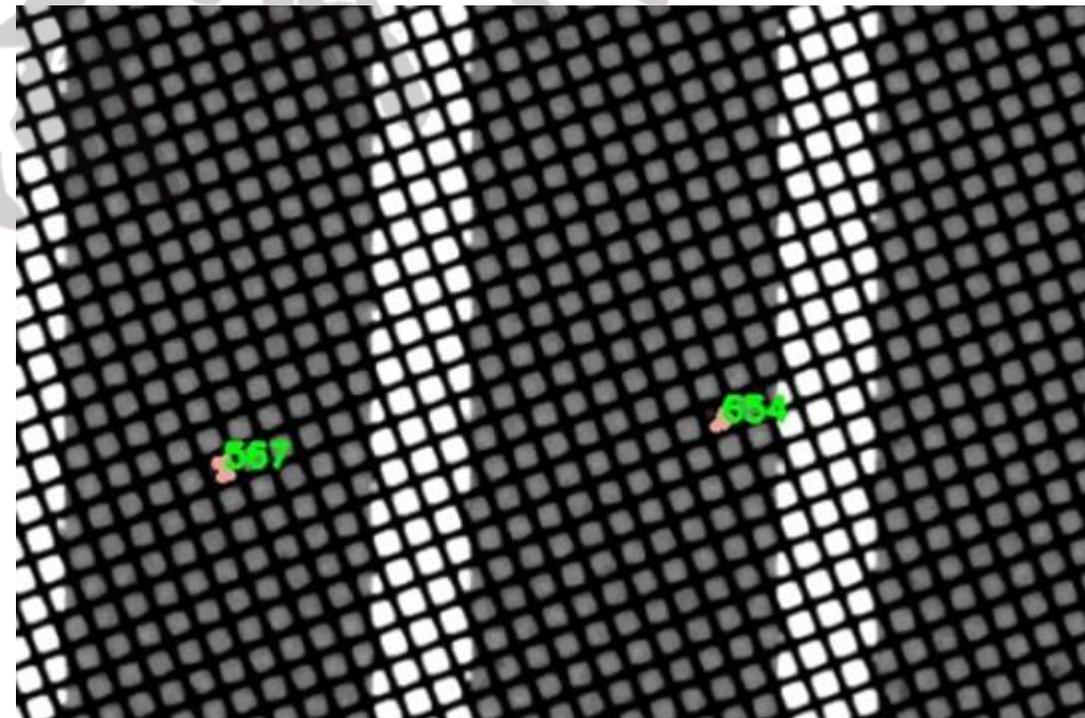
檢測結果(顯示瑕疵的座標)

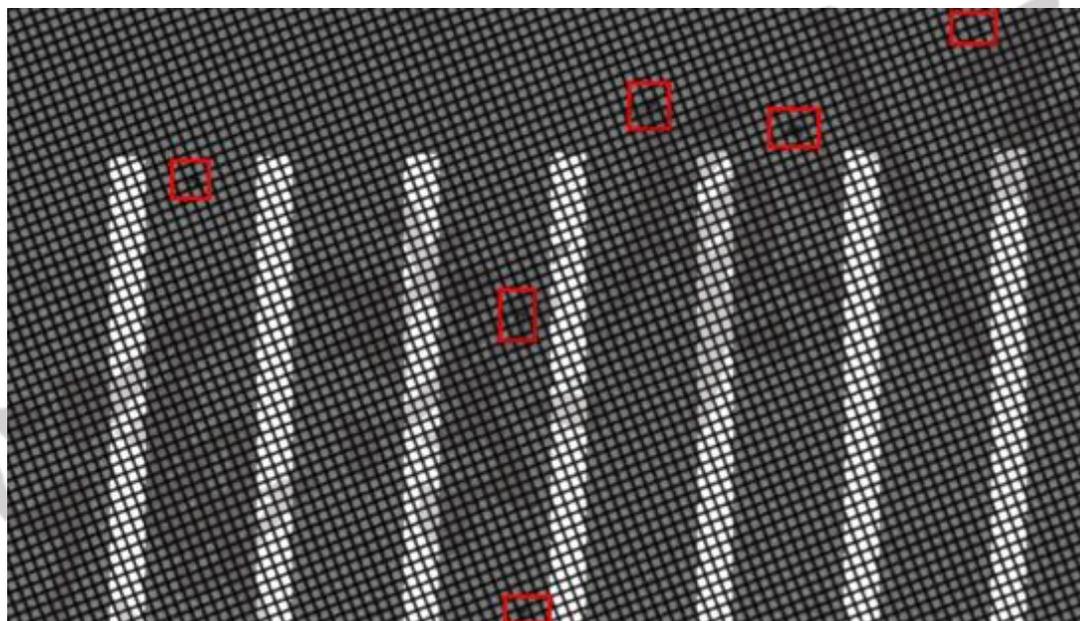
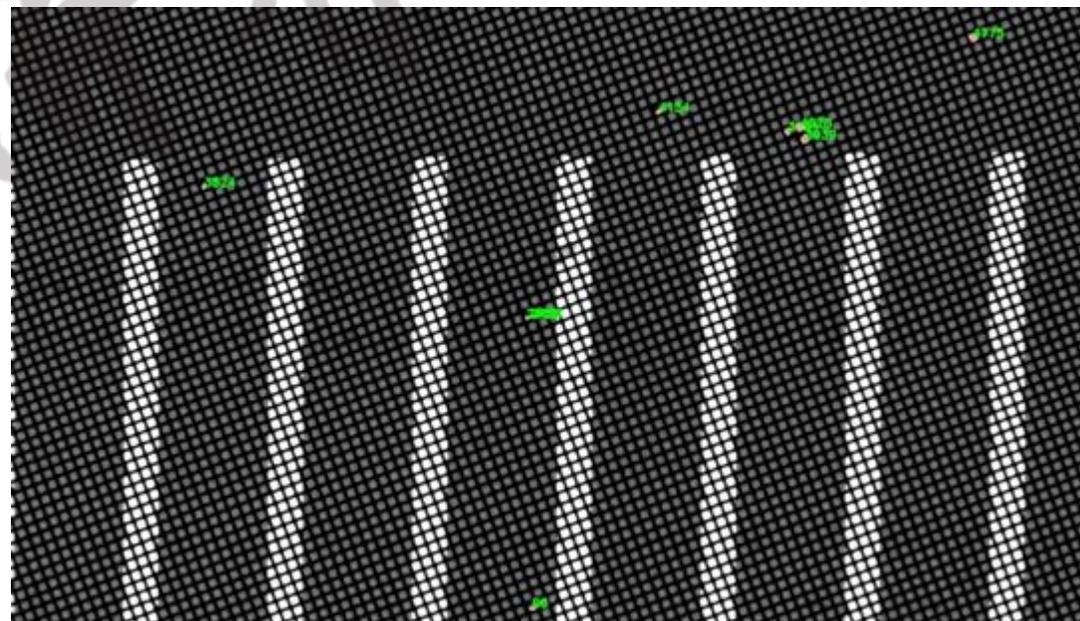
原圖

檢測瑕疵包含：鋼絲變形、網破、阻塞
