金屬圓盤螺紋有無辨識

輝榮創研有限公司

測試環境

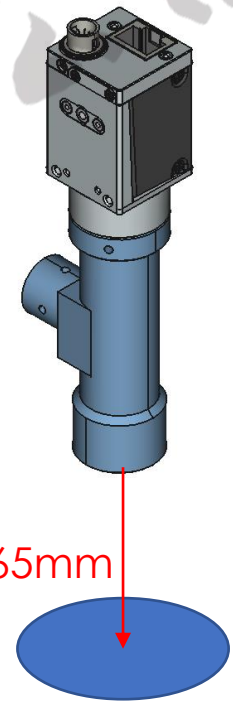
硬體配置

- 相機：
 - 晶片尺寸：1280 x 1024 (1/2")
 - 快門類型：Global shutter
 - 機構動態取料(動態拍攝)需要全局快門
- 鏡頭：HRH10-65CT
 - 工作距離：65mm
 - 視野大小：62 x 50mm
- 光源：特殊光場設計，降低環境產生的油汙對螺紋辨識產生的影響
 - 聯繫我們獲得更多資訊 websales@huirong.com.tw
- 軟體：優化計算使螺紋辨識更快更準確

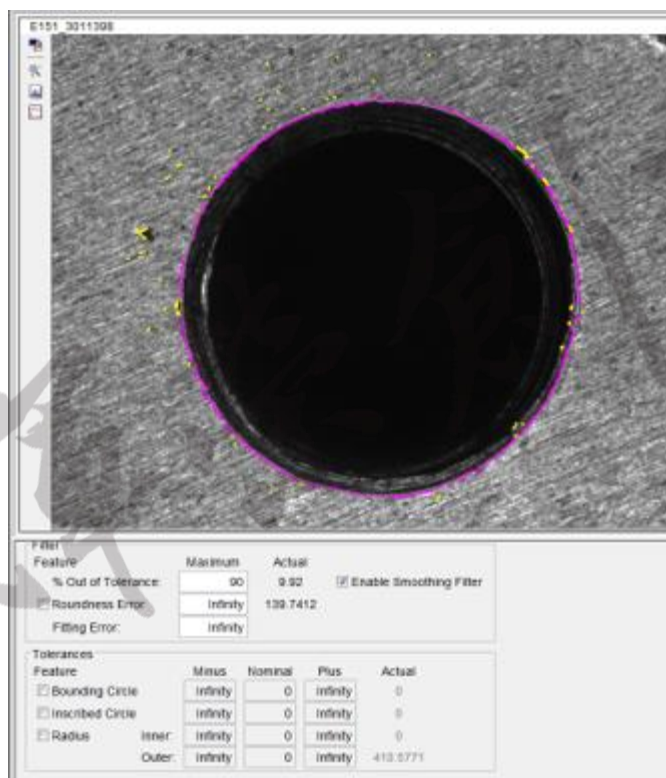
OK

實際檢測結果-無油污情況

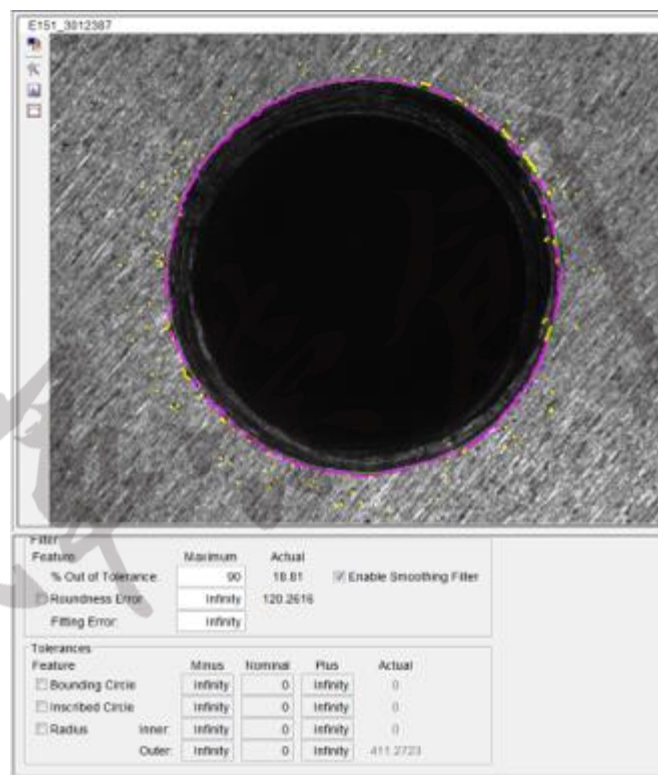
OK

實際檢測結果-有油汙情況
