# 端子座瑕疵檢測

輝榮創研有限公司

# 測試環境

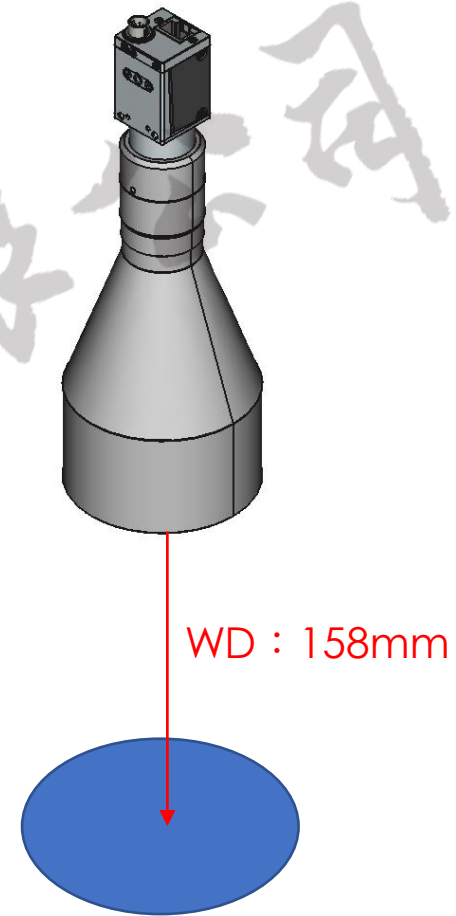
## 硬體配置

- 相機
  - 晶片型號：IMX264
  - 快門類型：Global shutter
    - 震動盤送料帶(動態拍攝)需要全局快門
- 鏡頭：HRDTCM230-64-AL
  - 工作距離：158+/-3mm
  - 視野大小：48 x 40mm
- 光源：特殊光場設計，光源打入狹窄孔內確認端子有無
  - 聯繫我們獲得更多資訊 [websales@huirong.com.tw](mailto:websales@huirong.com.tw)
- 軟體：優化計算使端子有無辨識又快又準
