# 塑膠射出件瑕疵檢測

輝榮創研有限公司

# 測試環境

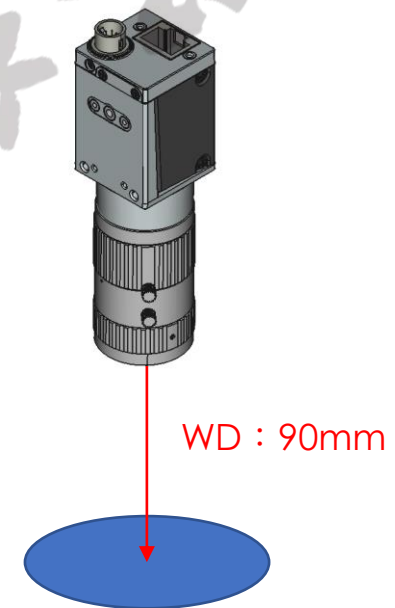
- 相機：
  - 晶片型號：IMX264
  - 快門類型：Global
    - 輸送帶(動態拍攝)需要全局快門
  - 快門速度：4000us
- 鏡頭：HR230-3528+5mm EXR
  - 光圈：f4
  - 工作距離：90mm
- 光源：特殊光場設計，凸顯刮痕瑕疵
  - 聯繫我們獲得更多資訊 [websales@huirong.com.tw](mailto:websales@huirong.com.tw)
- 軟體：強化影像對比功能使抓取瑕疵速度更快更精確

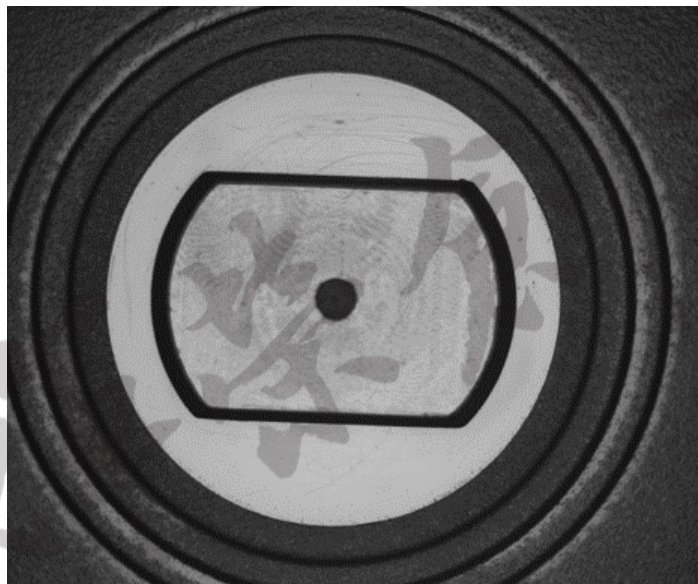
原圖

# 實際檢測結果

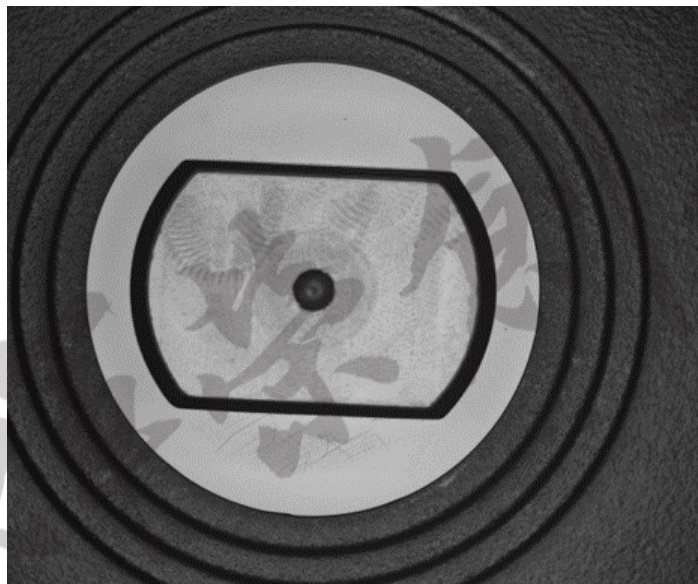
原圖

# 實際檢測結果
