FIC瑕疵檢測

輝榮創研有限公司

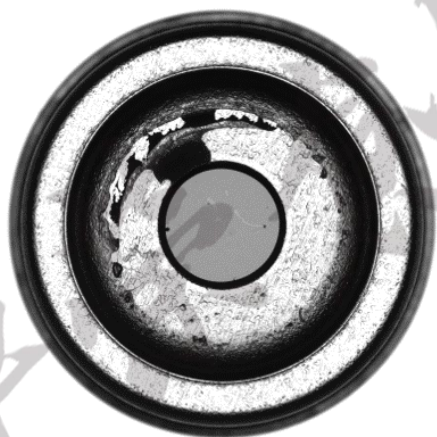
視窗周遭保護蓋髒污

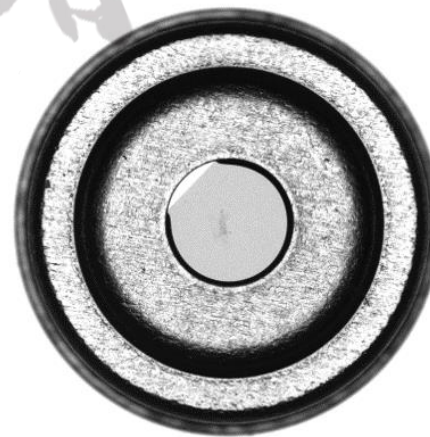
濾片漏光
