# 口罩瑕疵檢測

輝榮創研有限公司

# 測試環境

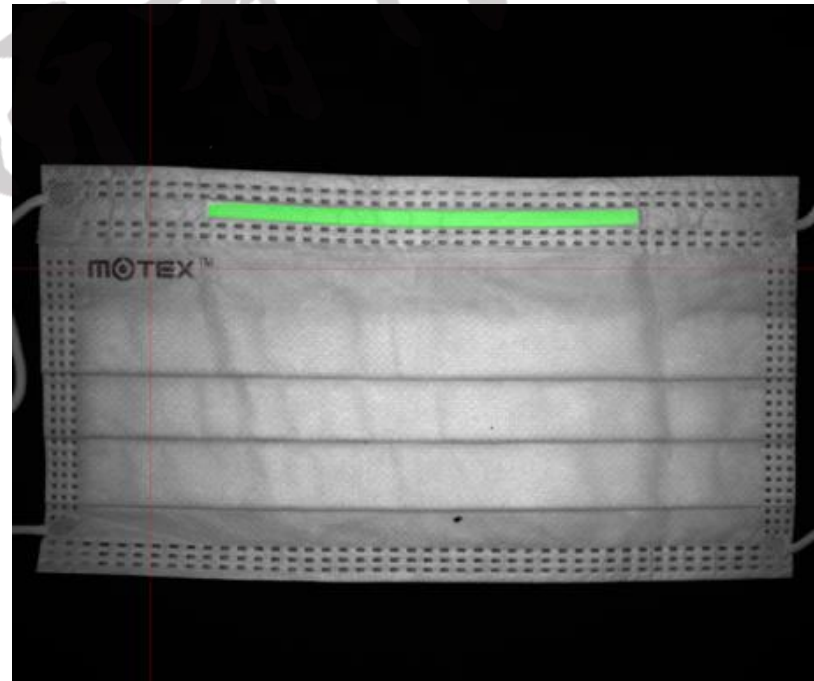
確認鐵片有無

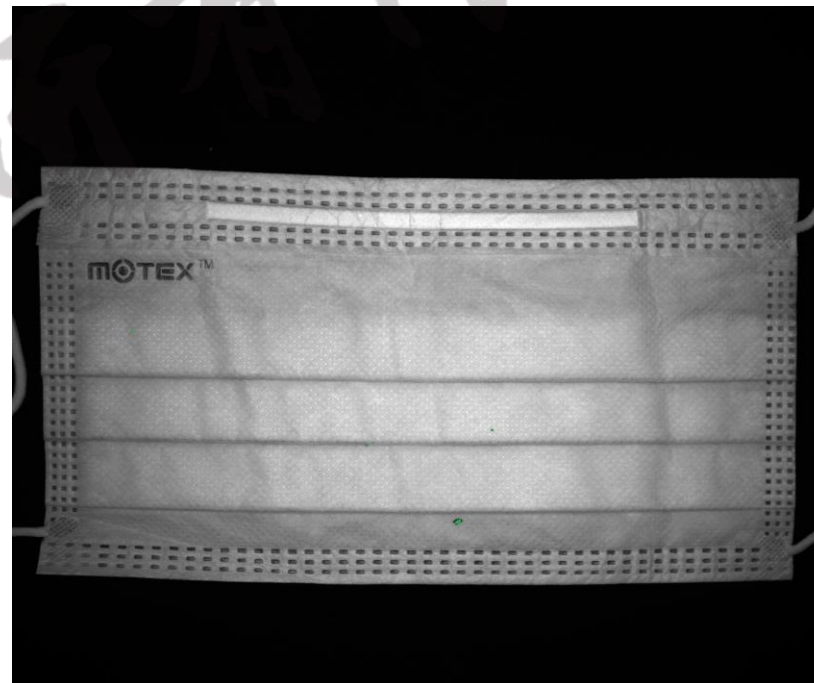
汙點檢出
