360°成像系統 RF24001A 應用 瓶蓋髒汙檢測

輝榮創研有限公司

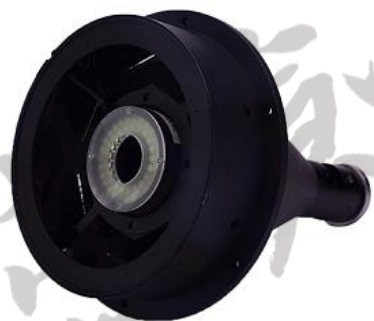
360°成像系統 RF24001A

- 內、外360°無死角檢測
- 可檢測 $\varnothing 5$ - $\varnothing 34$ 大小的物品
- 一次拍攝同時獲得9種角度
- 高分辨率、高通光量
- 應用領域：
 - 瓶蓋檢測
 - 螺紋檢測
 - 圓柱體金屬零件
 - 橡膠檢測
