模具監視器安裝實例 鏡頭黑件塑膠射出

頂針突出異常檢測

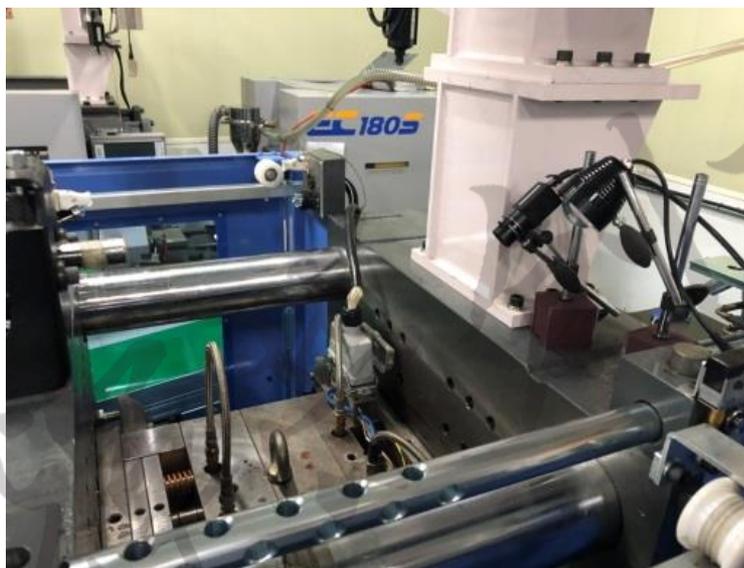
- 檢測項目：
 - 塑膠射出頂針突出異常檢測
 - 檢測範圍：170*150mm
 - 最小異常檢出：3mm以上
- 安裝目的：
 - 頂針頂出後有未復位的情況，合模後會造成頂針受損
 - 射出後殘料會殘留在模具上
 - 射出後有成品有缺料的問題

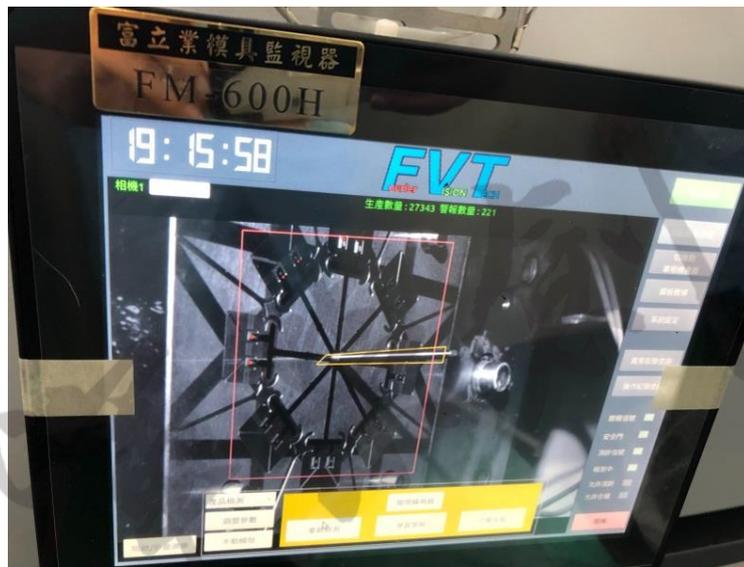
- 產品特色對應：
 - 600萬畫素超高解析達成客戶檢出條件
 - 使用IR光源及IR鏡頭濾鏡，避免環境光影響檢測
 - 客製化通訊搭配可分別對應機台手臂
- 欲獲取更多資訊：
- websales@huirong.com.tw
